Linie Chur – St. Moritz

Strecke Alvaneu – Filisur, km 63.070

Instandsetzung Landwasserviadukt

Pressemitteilung

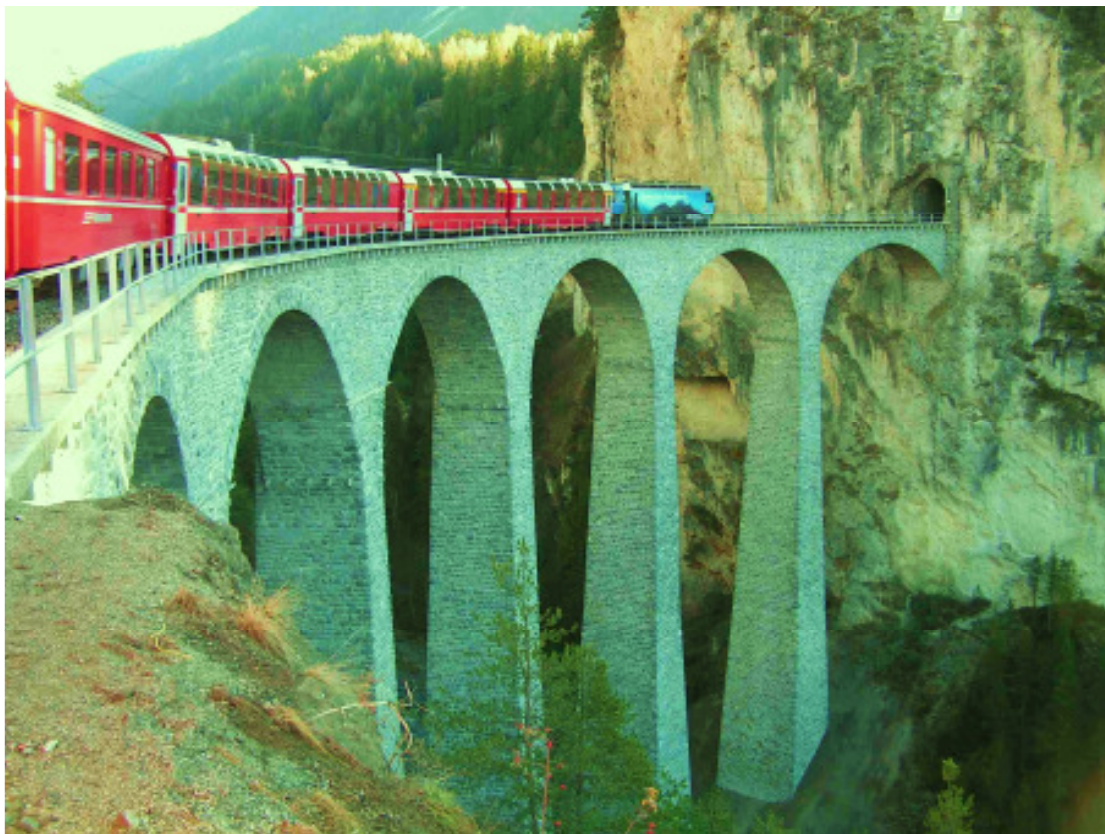
Bild 1: Landwasserviadukt nach der Instandsetzung am 25. Nov. 2009

Die Instandsetzungsarbeiten am Landwasserviadukt konnten wie geplant Mitte November abgeschlossen werden. Der wohl bekannteste Viadukt der Rhätischen Bahn wurde während 8 Monaten von Grund auf renoviert. Nach der Montage des rot eingekleideten Arbeitsgerüsts wurde von Mai bis August ein Brückentrog in Stahlbeton eingebaut. Der Trog dient einerseits als Grundkonstruktion für den Bahnschotter, die Schwellen und die Schienen und schützt andererseits das Viaduktbauwerk vor eindringendem Regenwasser. In der Zeit von Juli bis Oktober wurden die total 6'000 m² Mauerwerkfugen an den Pfeilern und Seitenmauern ausgeputzt und erneuert. Zum Schluss wurde die ganze Mauerwerksoberfläche gereinigt, so dass sie sich heute wie im neuwertigen Zustand vor 105 Jahren präsentiert. Zum Schluss erfolgten die Demontage des berühmten roten Netzes und der Abbau des Arbeitsgerüsts. Gleichzeitig wurde über dem Tunnelportal Seite Filisur eine instabile Felszone mit Schutznetzen gesichert.

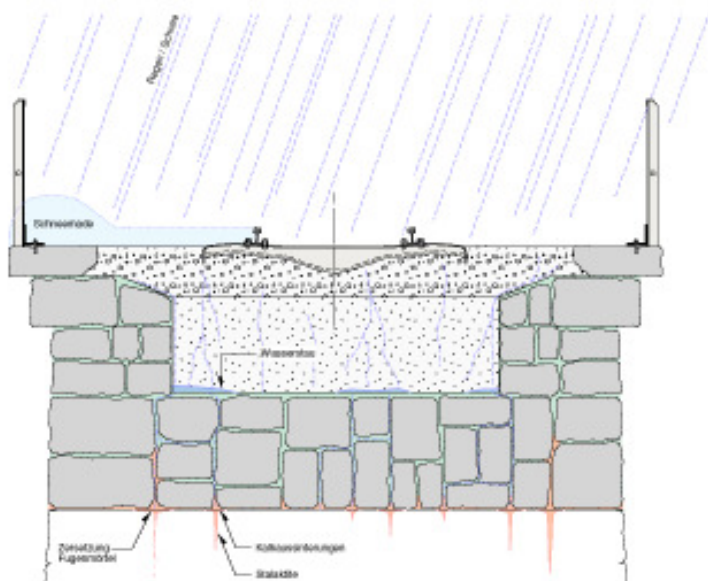
Nach nunmehr über 100-jähriger Betriebszeit treten bei Mauerwerksviadukten vermehrt Schäden in den Mörtelfugen auf. Es handelt sich um systematische Schäden, welche durch die fortlaufende Zerstörung des Fugenmörtels infolge von Temperaturwechseln, Wasserzutritt und Frost verursacht werden. Das Regenwasser versickert im erdgefüllten Viaduktkörper und gelangt auf die ungenügend geschützte Tragstruktur. Dort wird es an den Seitenwänden aufgestaut und dringt über örtliche Fehlstellen in die Mauerwerksfugen ein. An den Austrittsflächen gefriert es und führt zu einer fortschreitenden Zerstörung des Fugenmörtels. Die Schäden manifestieren sich durch markante Kalkaussinterungen und brüchige oder hohle Mauerwerksfugen.

Bild 2: Schadenmechanismus Wasserzutritt - Frosteinwirkung
